► EDICIÓN ESPECIAL

Ventanas Operativas de Integridad

API - 584 "Ventanas Operativas de Integridad" Abriendo Nuevas Ventanas para Operaciones más Confiables y Seguras

Un Buen Ejemplo de IOWs en Unidades de Alquilación por Acido Fluorhídrico (HF)

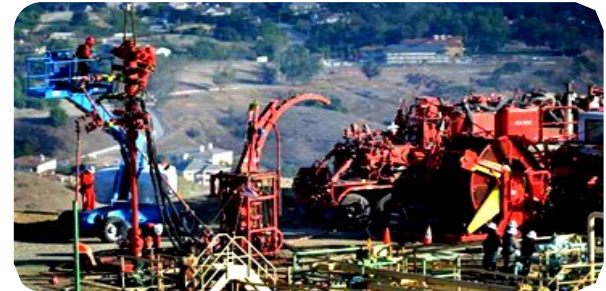
Quise compartir este artículo corto como un ejemplo de cómo cambios en buenas prácticas y desviaciones del proceso pueden ocasionar desastres. El pozo ubicado al sur de California que ha estado emando metano durante más de 89 días, fue operado de una manera que es legal pero riesgosa, según la opinión de expertos.

La compañía con sede en San Diego California, inyectaba y retiraba el gas del pozo a través de todo el diámetro de la tubería periférica de revestimiento (Casing), y no sólo a través del tubo más estrecho que corre por el centro de la misma (tubing), esa fue la práctica utilizada cuando se descubrió la falla.

Al inyectar a través de tuberías de revestimiento significa que hubo con frecuencia una presión - cerca de 2.600 libras de presión por pulgada cuadrada - no sólo en el tubo 2½ pulgadas, pero también en el revestimiento del pozo 7-pulgadas, o en la pared.

Cuando ambos tubos y carcasa de un pozo están a presión de gas que fluye, el espacio entre ellos no puede ser llenado con la salmuera de protección. Ese

fluido hace al menos dos cosas: Inhibe la corrosión y se puede utilizar para ayudar a sofocar un pozo que se sale de control.

"Lo más seguro es inyectar y retirar sólo a través de la tubería (tubing)". "Se pierde un margen de seguridad al hacerlo de esta otra manera." El daño del pozo y la fuga de metano fueron descubiertos por un empleado de la compañía el 23 de octubre del 2015 y aun a la fecha continua fugando.

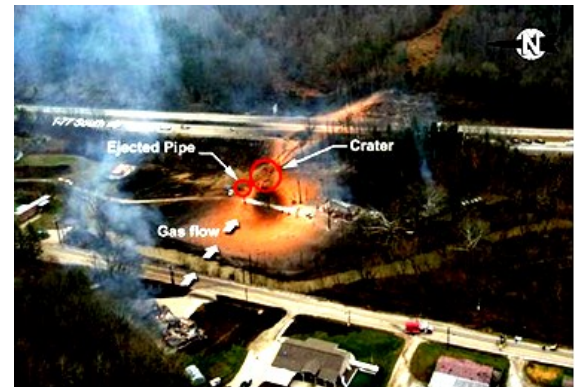
El 11 de diciembre del 2012, a las 12:41 pm, hora estándar del este de USA, un gasoducto de transporte de gas natural interestatal de 20 pulgadas de diámetro, explotó en una zona escasamente poblada, a unos 106 pies al oeste de la Interestatal 77 cerca de la Ruta 21 en Sissonville, Virginia Occidental. Cerca de 20 pies de la tubería se separaron y fueron expulsados a más de 40 pies de su ubicación original. Al escapar el gas natural de alta presión se incendió inmediatamente.

Un área de daño de fuego de unos 820 pies de ancho se extendió cerca de 1.100 pies a lo largo del derecho de vía de la tubería. Tres casas fueron destruidas por el fuego, y varias otras casas fueron dañadas. No hubo víctimas mortales o heridos graves. Alrededor de 76 millones de pies cúbicos de gas natural fugaron y se quemaron. El costo de la reparación de la tubería fue de \$ 2,9 millones, el costo de las actualizaciones del sistema para dar cabida a inspección en-línea de fue de \$ 5,5 millones, y el costo de la pérdida de gas era \$ 285.000.

El relleno de roca gruesa fue lo que más probablemente causó el daño del revestimiento externo en el tubo y aisló al tubo de la corriente de protección catódica en las proximidades de la ruptura. La línea SM-80 falló debido a graves adelgazamiento de la pared causada por la corrosión externa. El daño por corrosión descubierto en el 2009 durante las inspecciones en-línea de las otras dos tuberías en el sistema SM-80 no se consideró adecuadamente cuando se evaluaron los enfoques de mitigación de corrosión para la Línea SM-80. Si la Línea SM-80 se hubiera inspeccionado mediante inspección o prueba de presión como se hizo con las Línea SM-86 y línea SM-86. Es probable los resultados de la inspección hubieran puesto de manifiesto la pérdida de la pared severa en el lugar de ruptura y la ruptura en el servicio de la Línea SM-80 se podría haber evitado.

La Junta Nacional de Seguridad del Transporte de USA determinó que la causa probable de la ruptura de tuberías fue (1) la corrosión externa de la pared de la tubería debido a la capa deteriorada y protección catódica ineficaz y (2) el hecho de no detectar la corrosión debido a que la tubería no fue inspeccionada o probada después de 1988. Contribuyendo a la mala condición de los sistemas de protección contra la corrosión se encontró el relleno rocoso usado alrededor de la tubería enterrada.
